Project 187: Sijpesteijkade 25 Utrecht

Betreft: Mogelijkheden van inpassing van het monument in de geprojecteerde nieuwbouw (hoogbouw)

Datum: 23-5-2015 / 16-6-2015

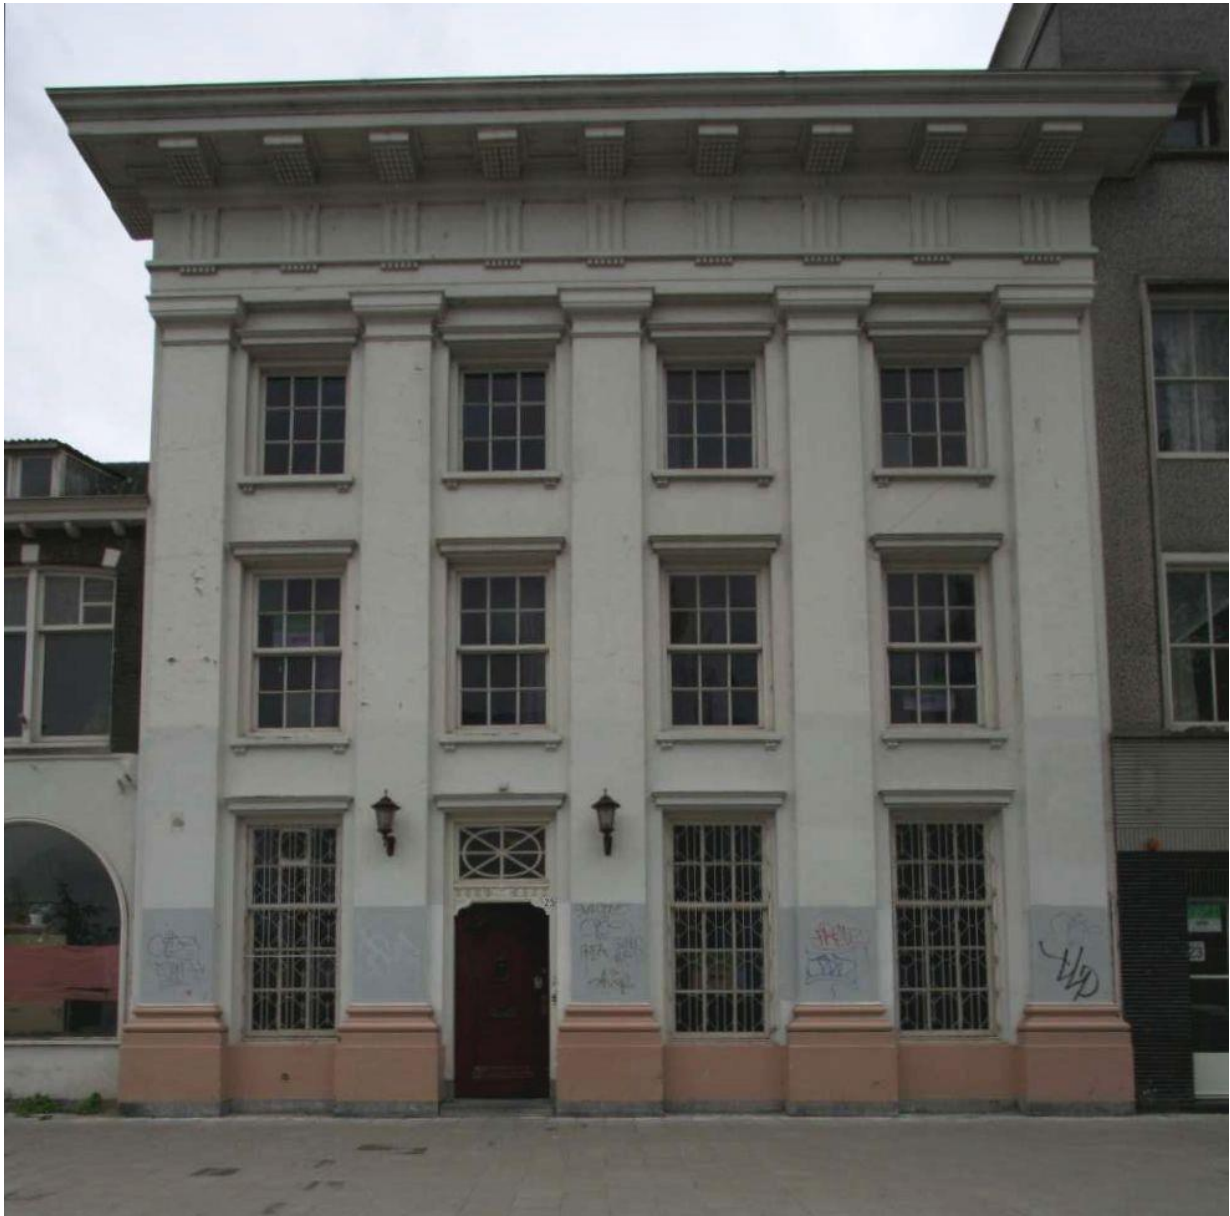
Imposante voorgevel aan de Sijpesteijkade.

Positief: totaalbeeld, detailleringen.

Negatief: traliewerken op begane grond, kleurstelling en afwerkklagen op de geveldelen.

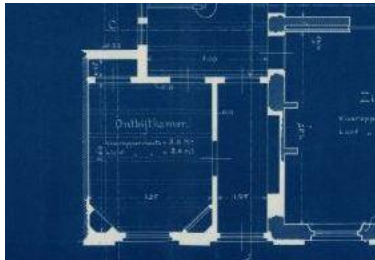
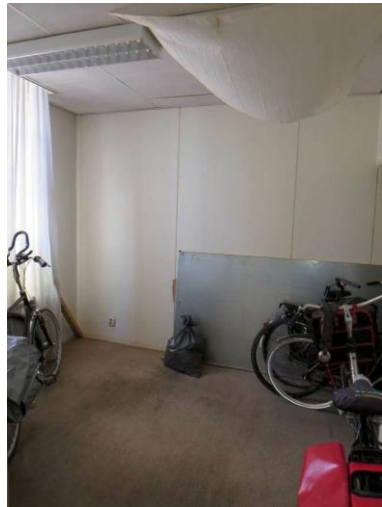
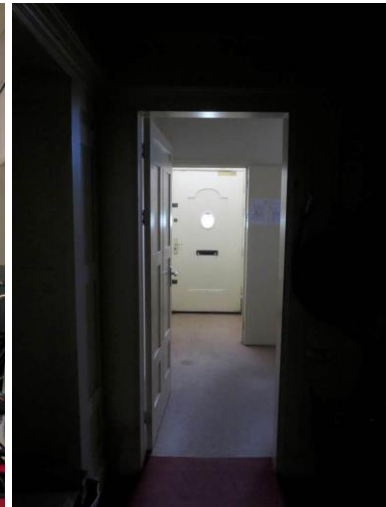
Storend is de wijziging in de entree, de “ontbijtkamer” is bij de entree getrokken (nu in gebruik als fietsenstalling). Herkenbaar maken van de ontbijtkamer als zelfstandige ruimte zou een verbetering zijn.

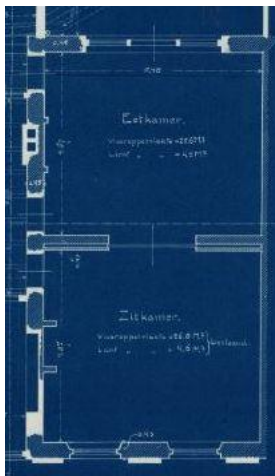
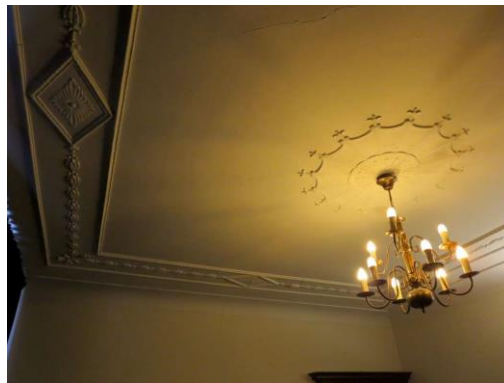
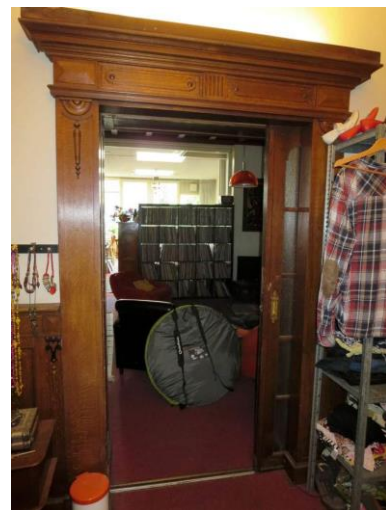
De voor- en achterkamer op de begane grond hebben nog veel oorspronkelijke details, hoewel er ook latere ingrepen zijn uitgevoerd. Nadere inventarisatie van oorspronkelijke en toegevoegde details zal moeten bepalen welke details hersteld en benadrukt moeten worden om het oorspronkelijke beeld zo dicht mogelijk te benaderen.

Algemeen is het wenselijk in het pand kleuronderzoek uit te voeren, zowel in de interieurs om mogelijk kleur op plafonds te onderzoeken als aan de voorgevel om te onderzoeken wat de oorspronkelijke kleurstelling van de gevel is geweest.

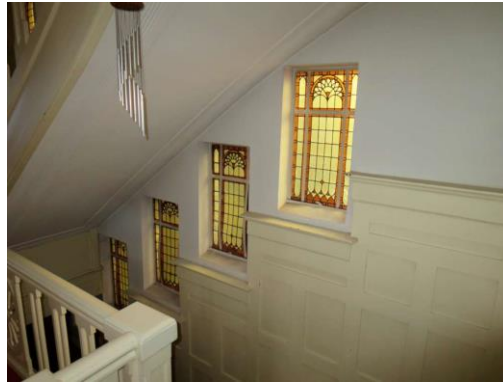
glas in lood in trappenhuis

Het trappenhuis met de glas in loodramen is een opvallend detail in het huis, de trap is goed beloopbaar en kan zijn functie behouden.

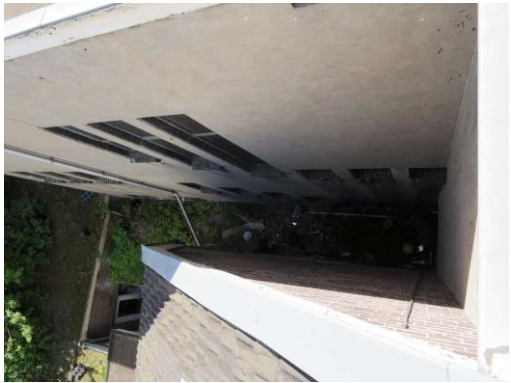
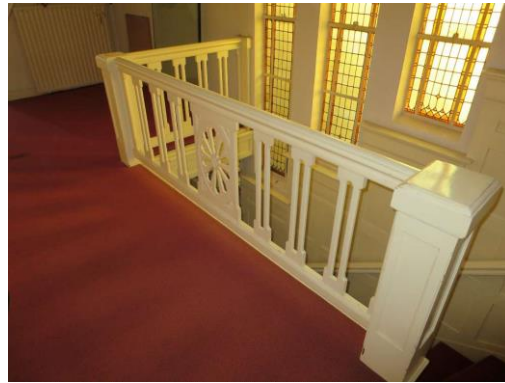
De geprojecteerde entreezone langs de huidige linker gevel van het monument maakt dat later het glas in lood van twee zijden te beleven is. Mogelijk kan hier daglicht helpen, ondersteund met goede aanlichting van het glas in lood, evt. van beide zijden.

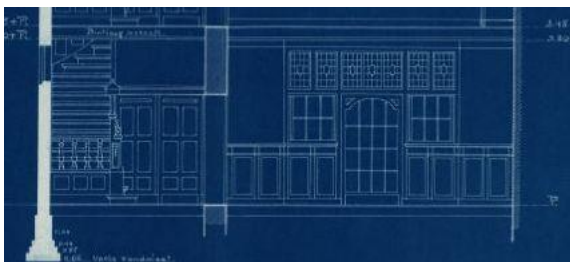
Storend is dat het terras achter de voormalige Eetkamer is overbouwd met een plat dak. De pui tussen eetkamer en terras is verdwenen, de ruimten lopen in elkaar over. Reconstrueren van de scheiding tussen achterkamer en tuin zou de ruimtelijke indeling herkenbaarder maken.

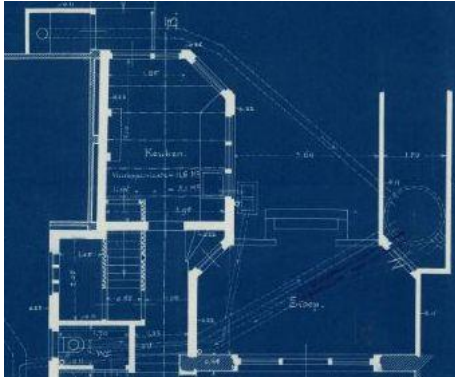
Storend is ook dat de bergruimte aan de rechter zijde van het terras geheel is verdwenen waardoor de oorspronkelijke symmetrie verloren is gegaan.

Herstel van een deel van het volume en terugbrengen van de symmetrie is wenselijk.

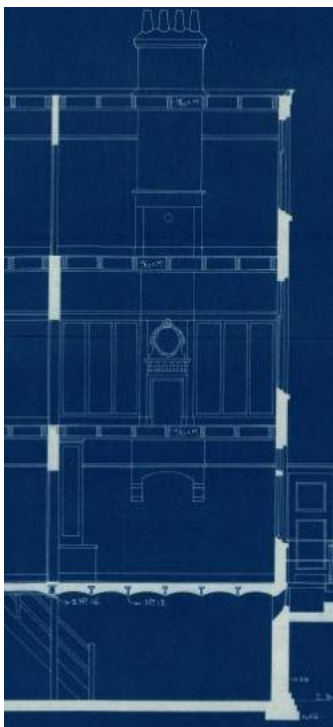
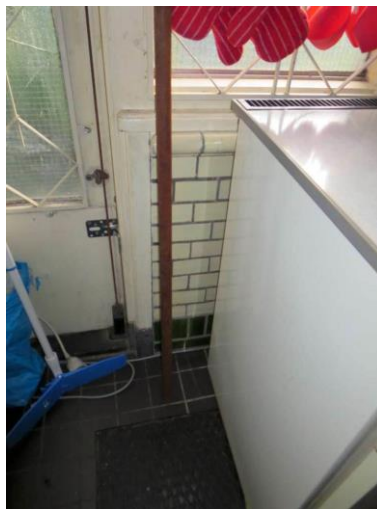
De keukenaanbouw is door diverse functiewijzigingen inwendig uitgekleeft, alleen op de begane grond is nog een stuk wandtegelwerk over dat herinnert aan de keukenfunctie. Tegels zouden elders in sanitair hergebruikt kunnen worden, wanneer besloten wordt dit deel van de keuken te laten wijken ten gunste van de constructie van de hoogbouw.

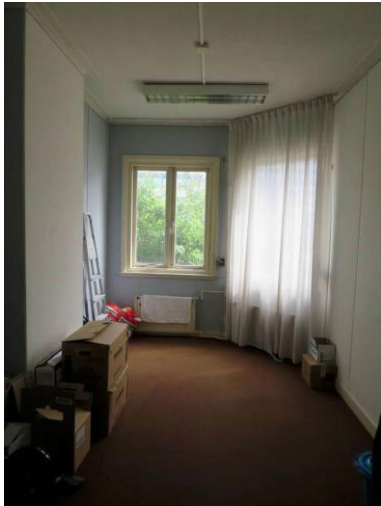
kamer 1<sup>e</sup> verdieping boven de keuken, “gestript”

Alle ornamentiek die blijkens de doorsnedetekening aanwezig is geweest in de interieurs is verdwenen.

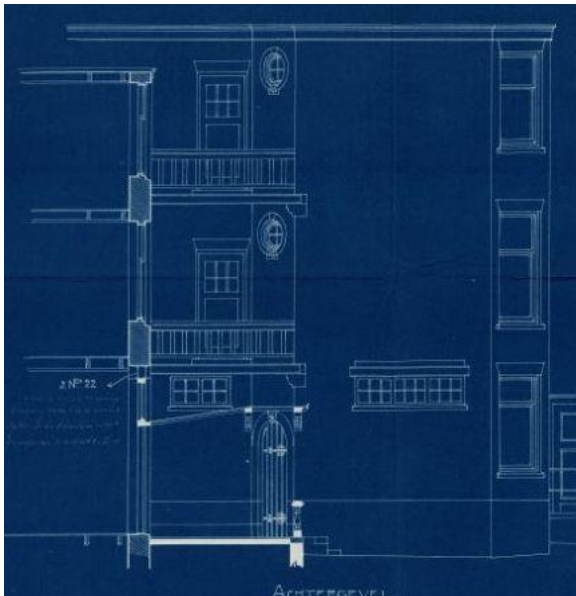
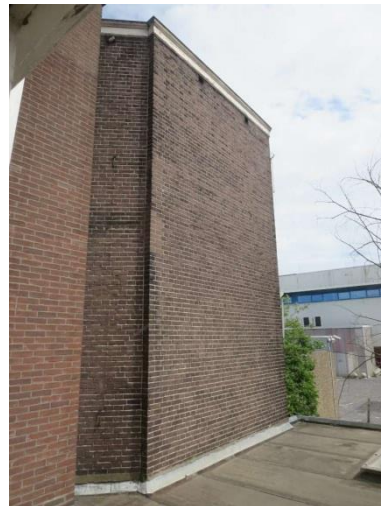
De keukenuitbouw heeft een eigenaardige blinde zijgevel aan de zijde van het terras, met oorspronkelijk enkele balkons tussen achtergevel en keukenaanbouw.

De balkons zijn met een storende nieuwe baksteenwand dichtgezet en in gebruik als technische ruimten.

Wanneer in verband met constructie van de hoogbouw een deel van de keukenuitbouw zou moeten vervallen zou dit gecompenseerd kunnen worden door het herstel van de balkons en de symmetrie van het terras (de beleving vanaf de voorzijde blijft dan in tact of wordt hersteld; het aanzicht vanaf de achterzijde gaat in alle gevallen verloren door de geprojecteerde hoogbouw.)

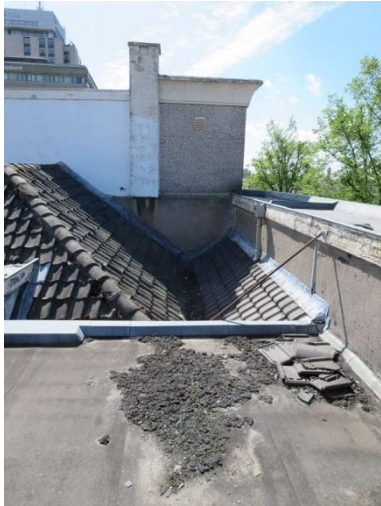
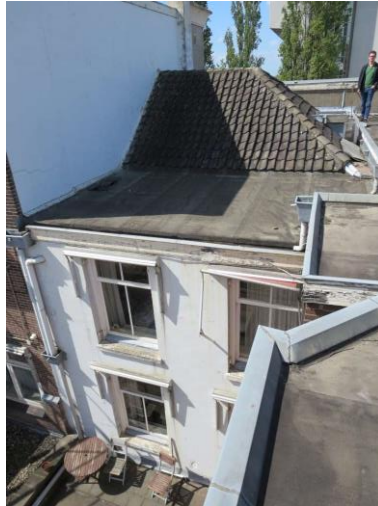
Achter de hoge gevellijst ligt een wat eigenaardige kapconstructie met een kap met wolfseind dat vanaf de belending aan de rechterzijde doorloopt tot aan de wand tussen kamer en gang, mogelijk de oude grens van het bestaande pand van voor de verbouwing. Tegen de achterzijde van de topgevel is een aansluitend dakvlakje gemaakt waardoor een zakgoot is ontstaan. Het achterste deel van het voorhuis heeft een plat dak, evenals het gedeelte met de traphal en de keukenaanbouw.

Mogelijk dat in aansluiting aan de appartementen die boven het monument gebouwd gaan worden een deel van dit daklandschap als terras toegankelijk en herkenbaar gemaakt kan worden al meerwaarde voor het monumentale pand.
