Project 187: Sijpesteijkade 25 Utrecht

Betreft: Mogelijkheden van inpassing van het monument in de geprojecteerde nieuwbouw (hoogbouw)

Datum: 23-5-2015 / 16-6-2015

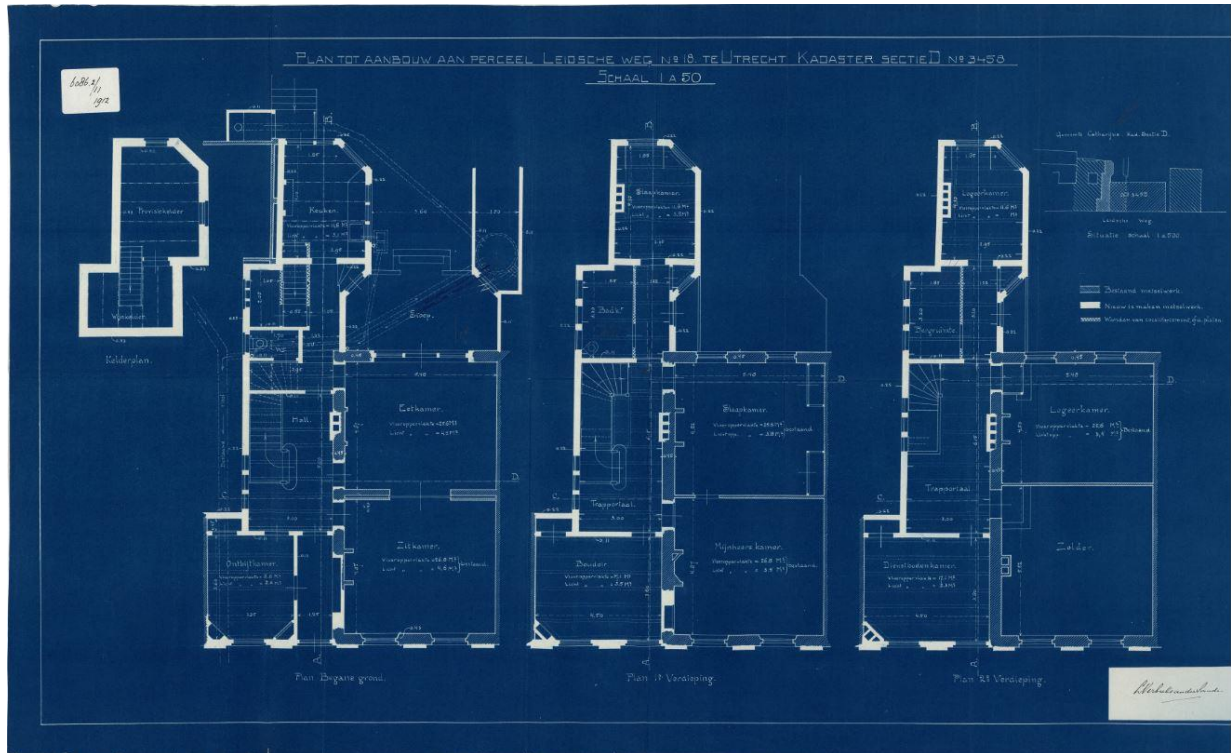
Plattegronden van Sijpesteijkade 25, na de bouw (verbouwing) in 1912

In het gebruik in latere jaren zijn diverse aanpassingen gedaan, sommige verstorend, andere minder storend.

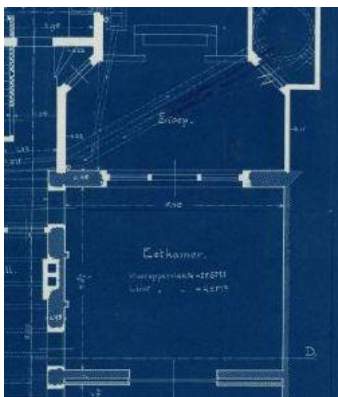
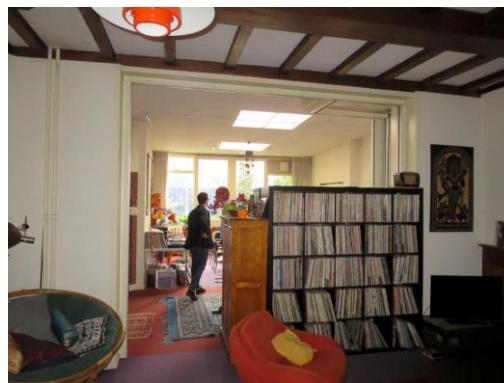
doorkijk vanuit achterkamer naar overdekte binnenplaats

Storend is dat het terras achter de voormalige Eetkamer is overbouwd met een plat dak. De pui tussen eetkamer en terras is verdwenen, de ruimten lopen in elkaar over. Reconstrueren van de scheiding tussen achterkamer en tuin zou de ruimtelijke indeling herkenbaarder maken.
